## 無溶接金物の引張試験報告書

一般財団法人 建材試験センター

試験体	無溶接金物
商品名	GTフック Aタイプ

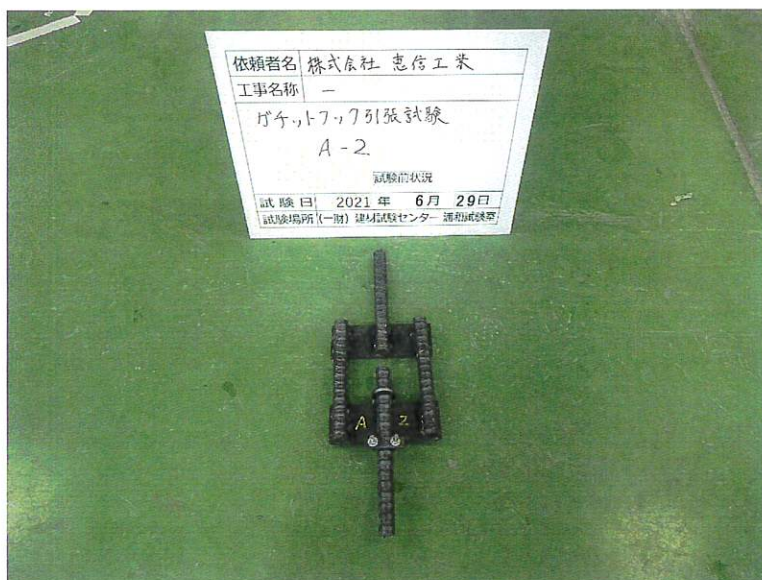
写真-1  
試験前の状況

試験方法	試験は、1000kN万能試験機（使用レンジ：100kN）を使用して行った。 写真に示すよう、試験体を固定した鉄筋をチャッキングし、試験体が破壊するまで連続的に荷重を加えた。
試験日	2021年 6月29日
試験場所	浦和試験室
試験責任者	藤巻敏之

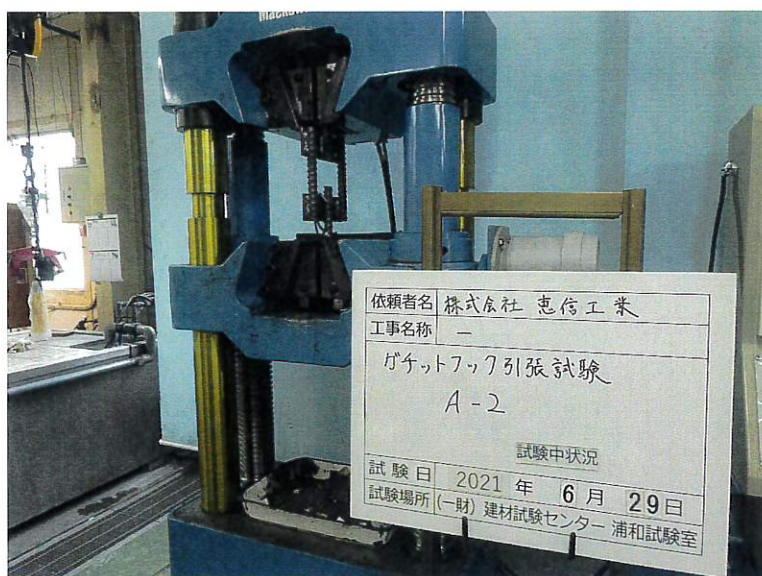
写真-2  
試験中の状況

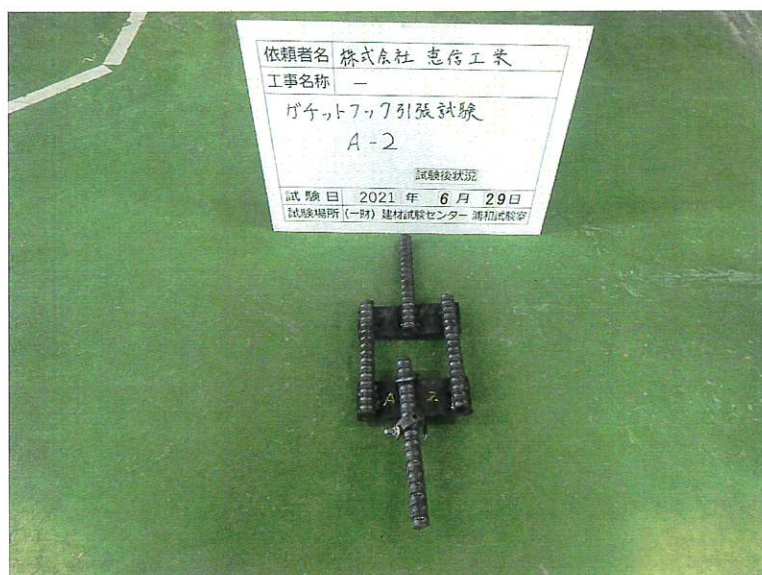
記号・番号	最大荷重 kN	破壊状況
A-2	89.7	GTフックの破断
備考	・試験前、試験中及び試験後の状況を写真-1～写真-3に示す。

写真-3  
試験後の状況

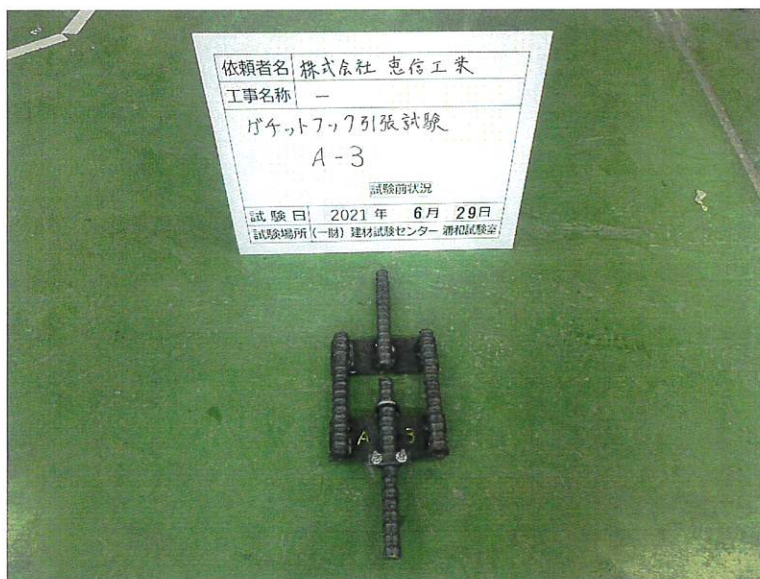
写真-1  
試験前の状況

試験方法	試験は、1000kN万能試験機(使用レンジ:100kN)を使用して行った。 写真に示すよう、試験体を固定した鉄筋をチャッキングし、試験体が破壊するまで連続的に荷重を加えた。
試験日	2021年 6月29日
試験場所	浦和試験室
試験責任者	藤巻敏之

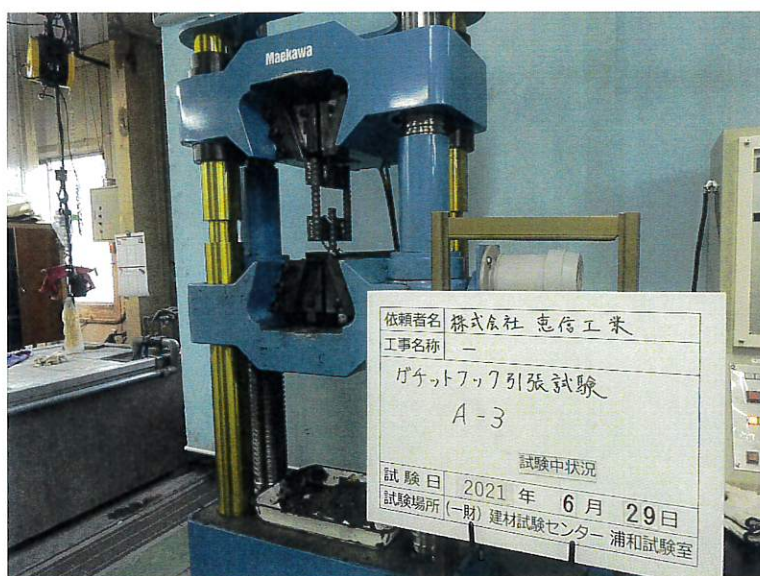
写真-2  
試験中の状況

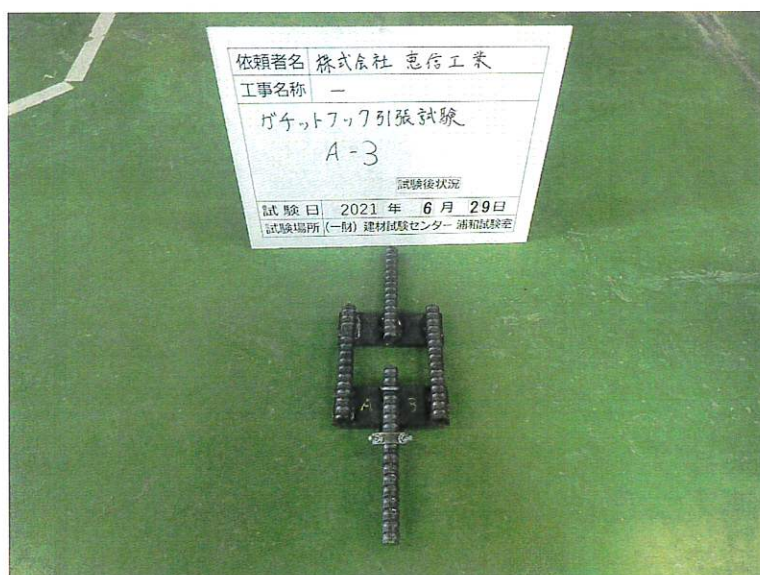
記号・番号	最大荷重 kN	破壊状況
A-3	87.3	GTフックのずれ
備考	・試験前、試験中及び試験後の状況を写真-1～写真-3に示す。

写真-3  
試験後の状況

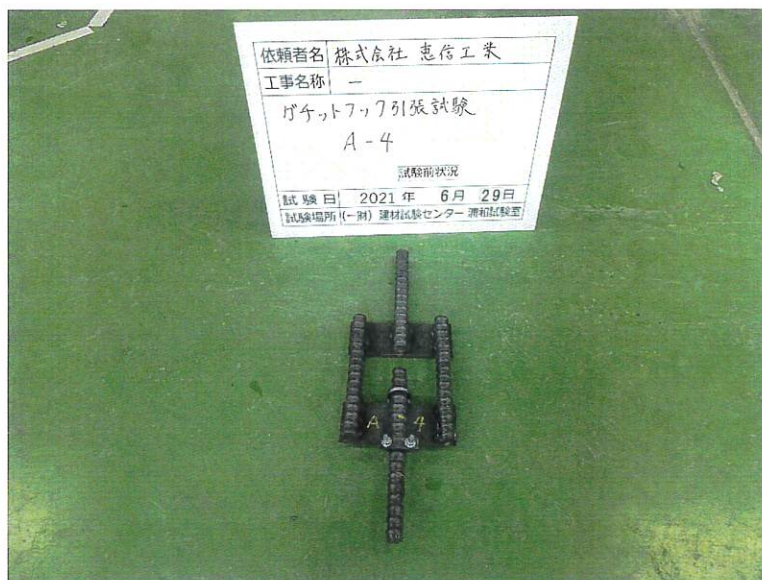
写真-1  
試験前の状況

試験方法	試験は、1000kN万能試験機(使用レンジ:100kN)を使用して行った。 写真に示すよう、試験体を固定した鉄筋をチャッキングし、試験体が破壊するまで連続的に荷重を加えた。
試験日	2021年 6月29日
試験場所	浦和試験室
試験責任者	藤巻敏之

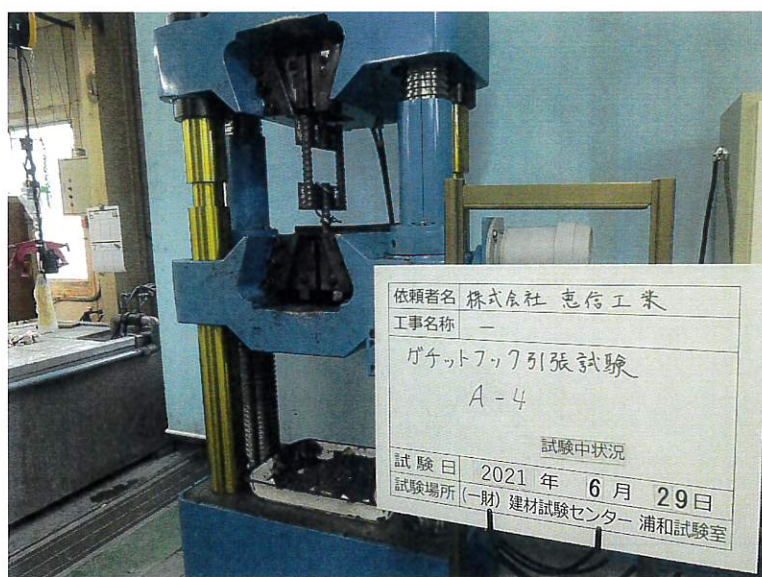
写真-2  
試験中の状況

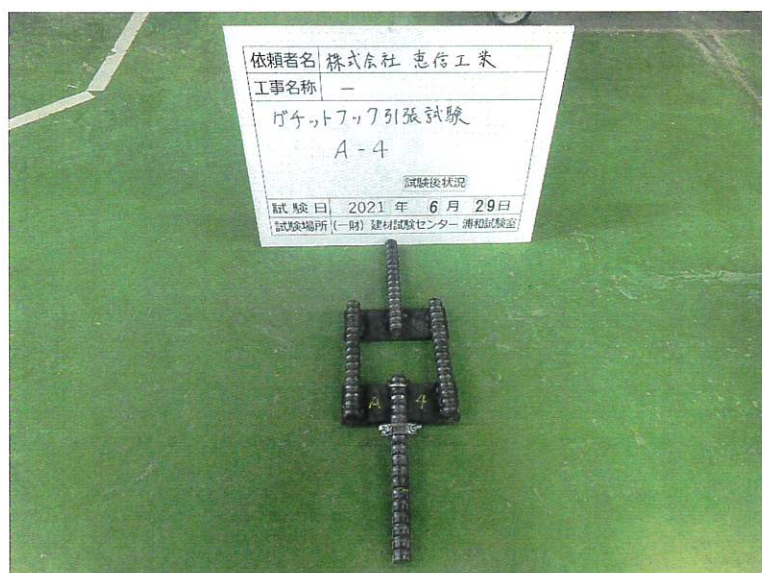
記号・番号	最大荷重 kN	破壊状況
A-4	68.9	GTフックのずれ
備考	・試験前、試験中及び試験後の状況を写真-1~写真-3に示す。

写真-3  
試験後の状況

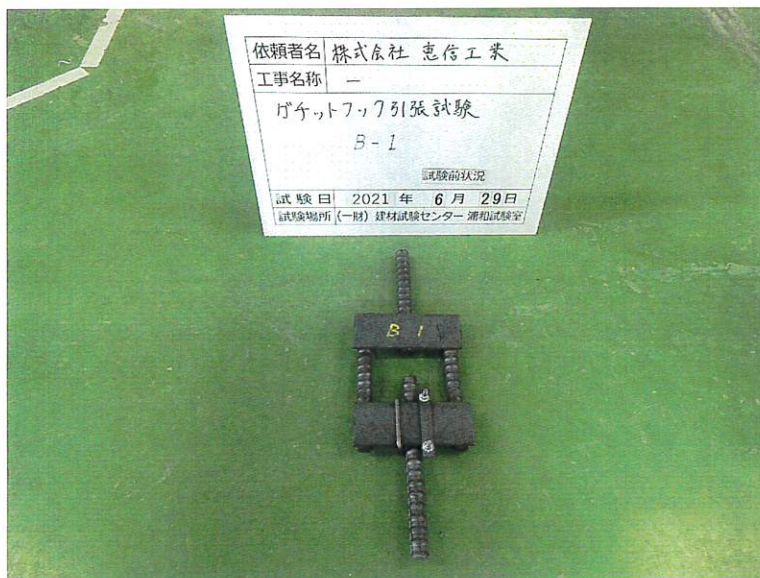
写真-1  
試験前の状況

試験方法	試験は、1000kN万能試験機 (使用レンジ: 100kN) を使用して行った。 写真に示すよう、試験体を固定した鉄筋をチャッキングし、試験体が破壊するまで連続的に荷重を加えた。
試験日	2021年 6月29日
試験場所	浦和試験室
試験責任者	藤巻敏之

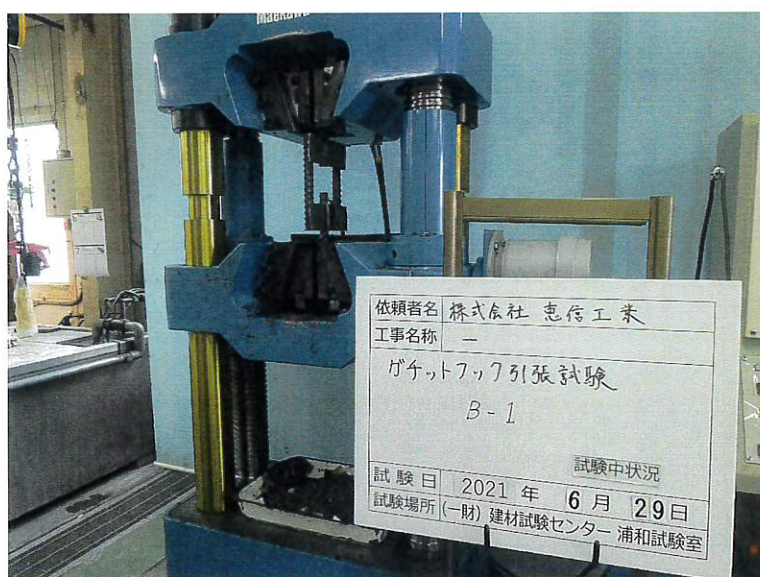
写真-2  
試験中の状況

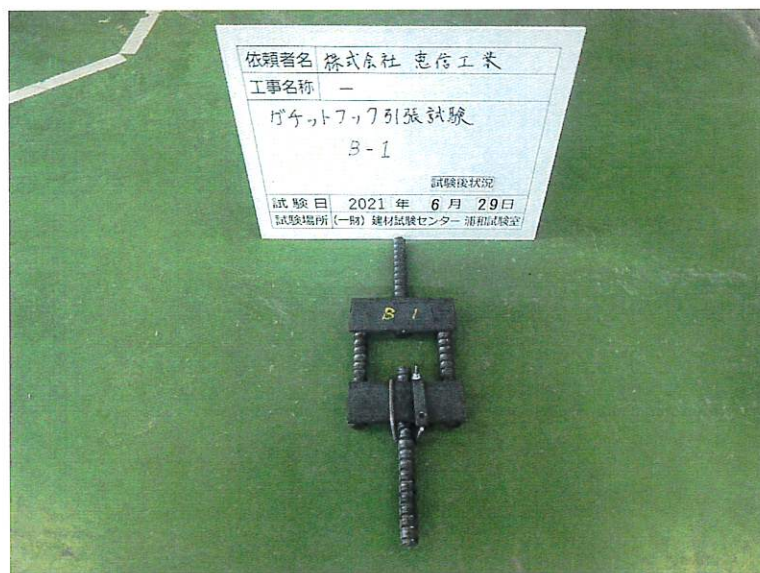
記号・番号	最大荷重 kN	破壊状況
B-1	84.7	GTフックの破断
備考	・試験前、試験中及び試験後の状況を写真-1~写真-3に示す。

写真-3  
試験後の状況

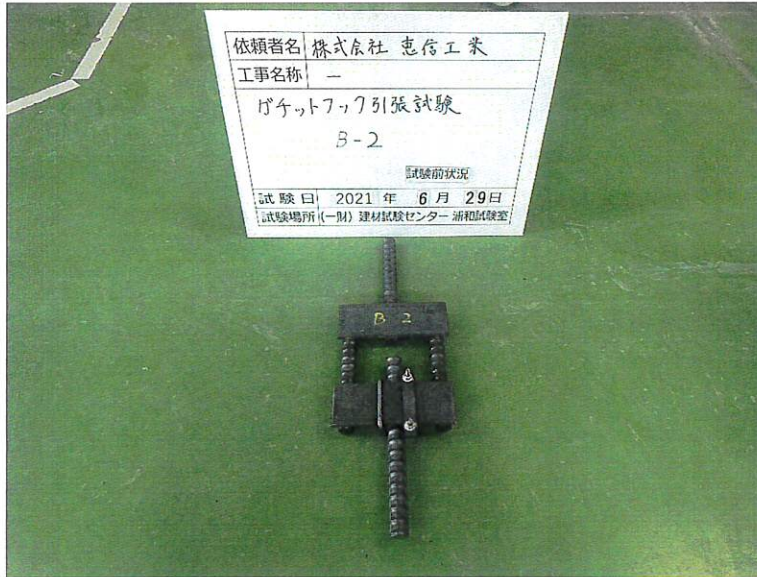
写真-1  
試験前の状況

試験方法	試験は、1000kN万能試験機（使用レンジ：100kN）を使用して行った。 写真に示すよう、試験体を固定した鉄筋をチャッキングし、試験体が破壊するまで連続的に荷重を加えた。
試験日	2021年 6月29日
試験場所	浦和試験室
試験責任者	藤巻敏之

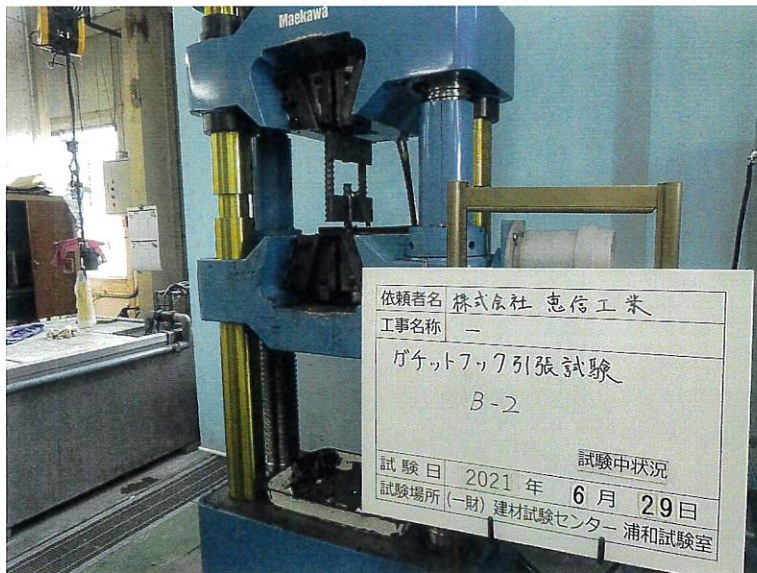
写真-2  
試験中の状況

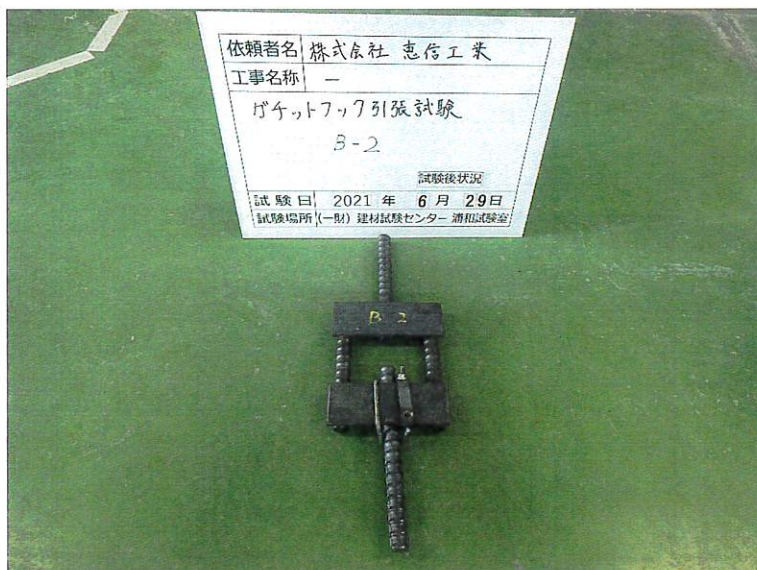
記号・番号	最大荷重 kN	破壊状況
B-2	86.2	GTフックの破断
備考	・試験前、試験中及び試験後の状況を写真-1～写真-3に示す。

写真-3  
試験後の状況

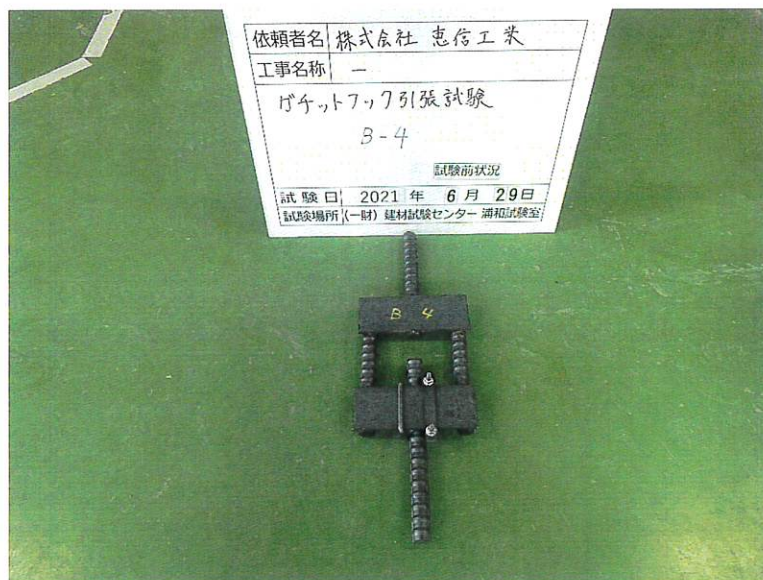
写真-1  
試験前の状況

試験方法	試験は、1000kN万能試験機（使用レンジ：100kN）を使用して行った。 写真に示すよう、試験体を固定した鉄筋をチャッキングし、試験体が破壊するまで連続的に荷重を加えた。
試験日	2021年 6月29日
試験場所	浦和試験室
試験責任者	藤巻敏之

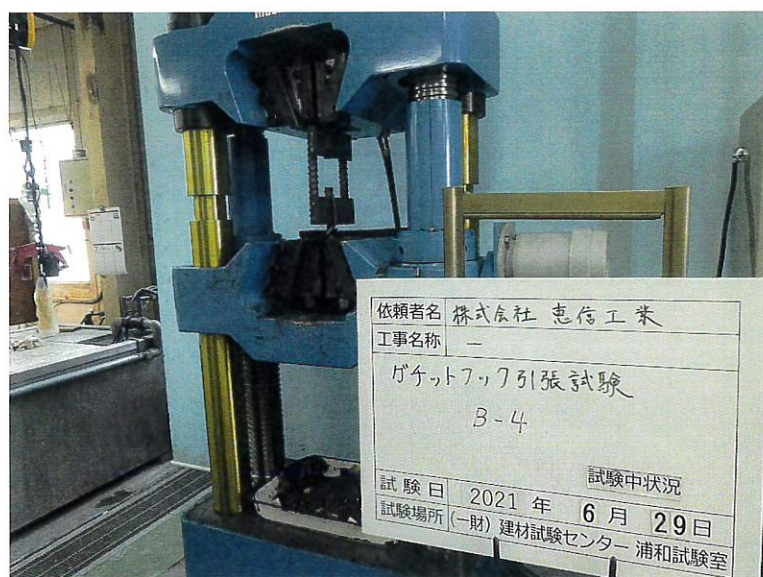
写真-2  
試験中の状況

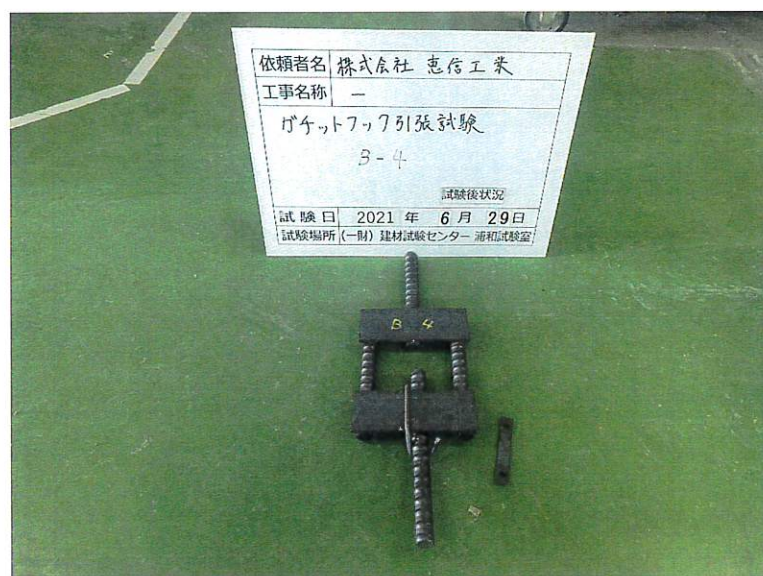
記号・番号	最大荷重 kN	破壊状況
B-4	92.7	GTフックの破断
備考	・試験前、試験中及び試験後の状況を写真-1～写真-3に示す。

写真-3  
試験後の状況

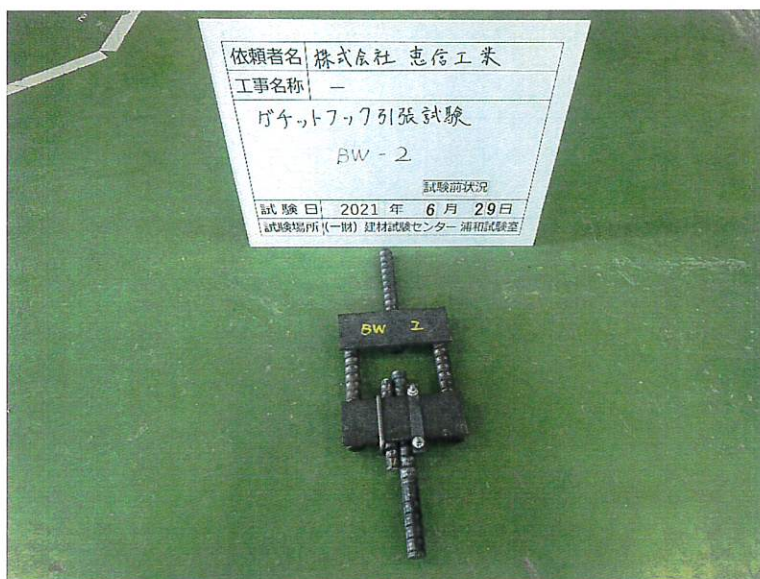
写真-1  
試験前の状況

試験方法	試験は、1000kN万能試験機（使用レンジ：100kN）を使用して行った。 写真に示すよう、試験体を固定した鉄筋をチャッキングし、試験体が破壊するまで連続的に荷重を加えた。
試験日	2021年 6月29日
試験場所	浦和試験室
試験責任者	藤巻敏之

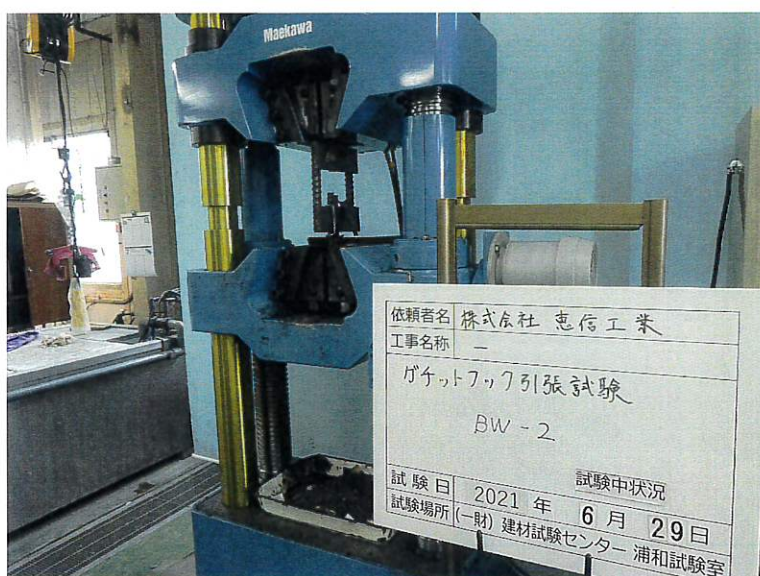
写真-2  
試験中の状況

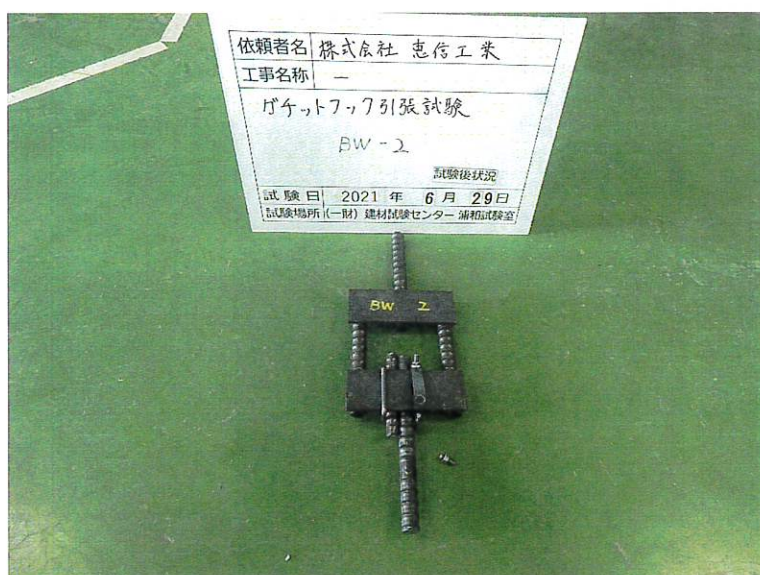
記号・番号	最大荷重 kN	破壊状況
BW-2	76.6	GTフックの破断
備考	・試験前、試験中及び試験後の状況を写真-1～写真-3に示す。

写真-3  
試験後の状況

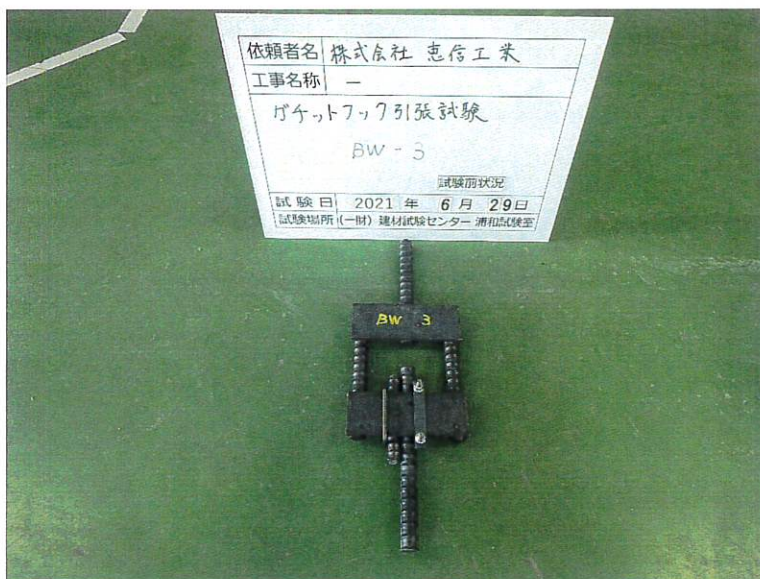
写真-1  
試験前の状況

試験方法	試験は、1000kN万能試験機（使用レンジ：100kN）を使用して行った。 写真に示すよう、試験体を固定した鉄筋をチャッキングし、試験体が破壊するまで連続的に荷重を加えた。
試験日	2021年 6月29日
試験場所	浦和試験室
試験責任者	藤巻敏之

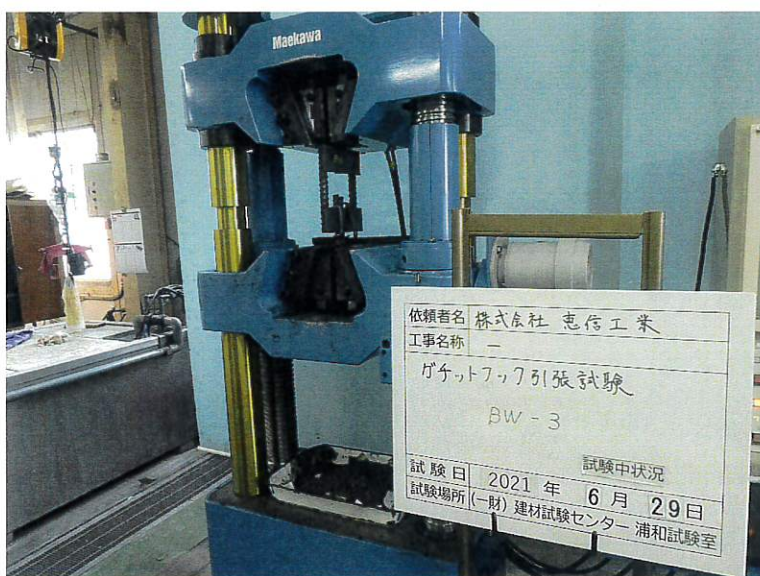
写真-2  
試験中の状況

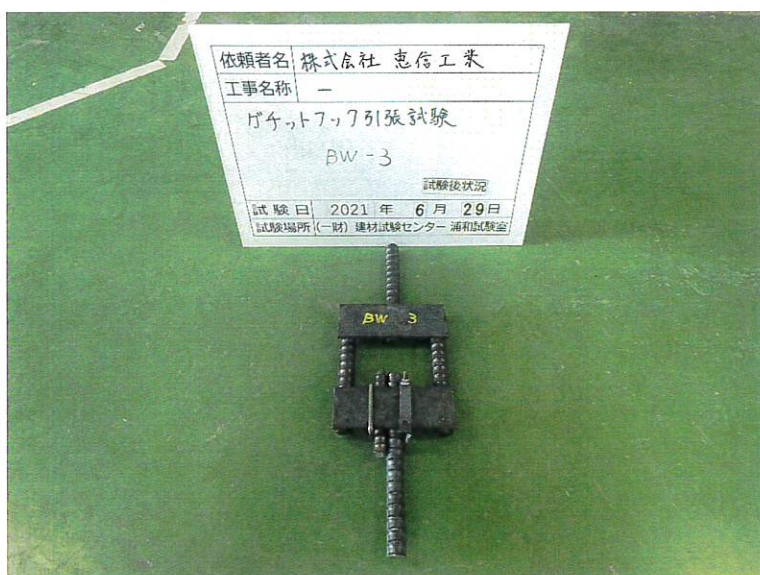
記号・番号	最大荷重 kN	破壊状況
BW-3	80.8	GTフックの破断
備考	・試験前、試験中及び試験後の状況を写真-1～写真-3に示す。

写真-3  
試験後の状況

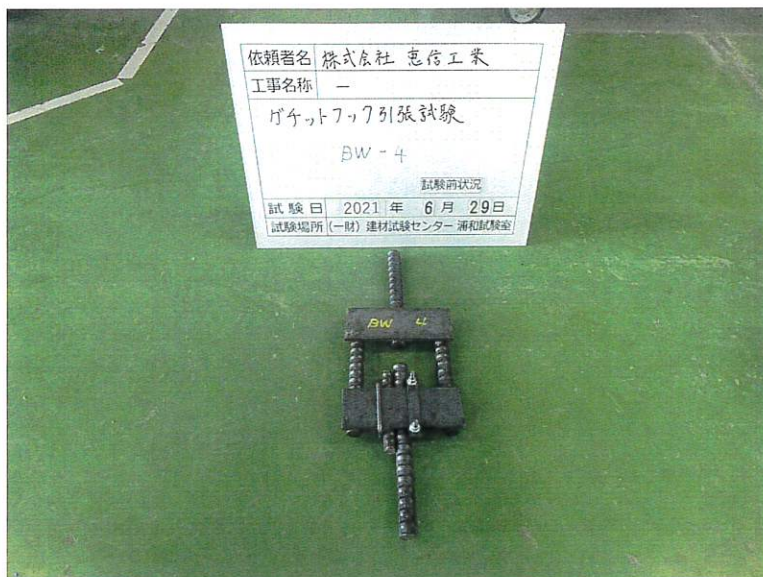
写真-1  
試験前の状況

試験方法	試験は、1000kN万能試験機(使用レンジ:100kN)を使用して行った。 写真に示すよう、試験体を固定した鉄筋をチャッキングし、試験体が破壊するまで連続的に荷重を加えた。
試験日	2021年 6月29日
試験場所	浦和試験室
試験責任者	藤巻敏之

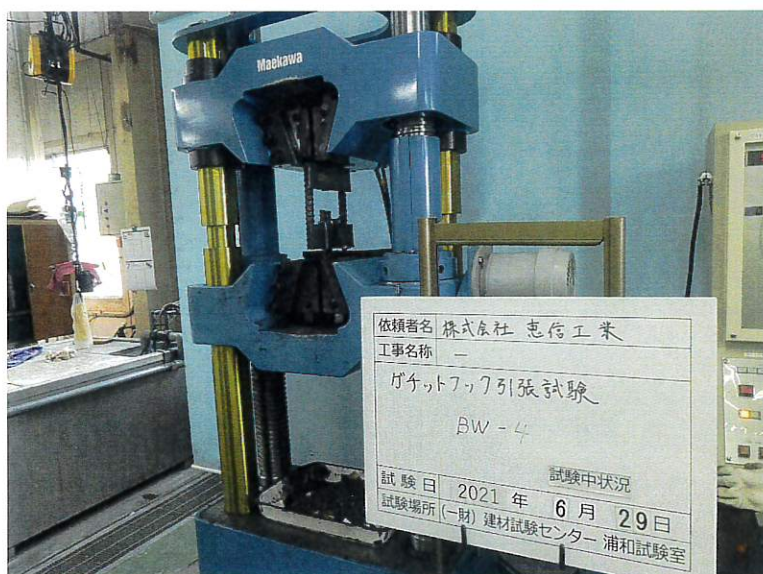
写真-2  
試験中の状況

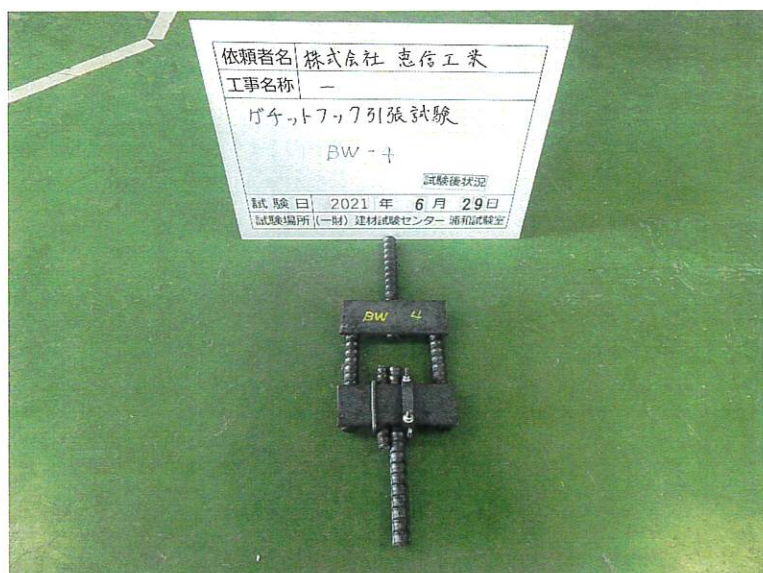
記号・番号	最大荷重 kN	破壊状況
BW-4	59.9	GTフックの破断
備考	・試験前、試験中及び試験後の状況を写真-1~写真-3に示す。

写真-3  
試験後の状況

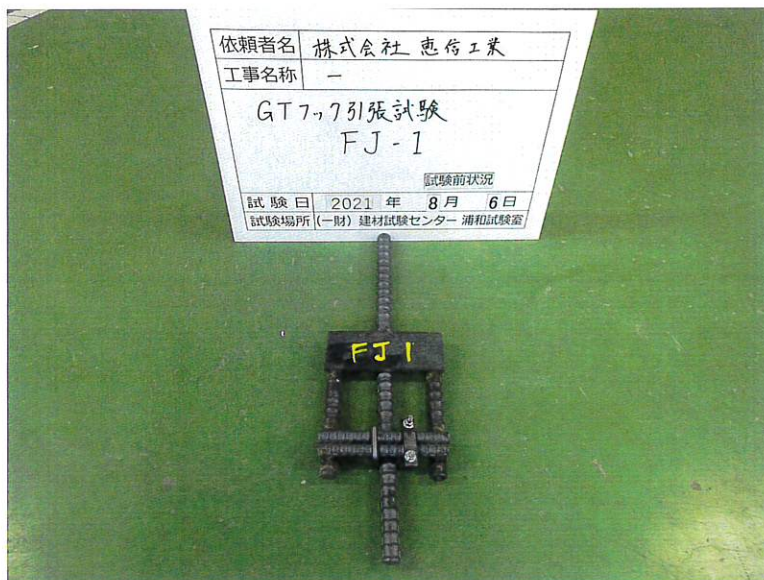
写真-1  
試験前の状況

試験方法	試験は、1000kN万能試験機（使用レンジ：200kN）を使用して行った。 写真に示すよう、試験体を固定した鉄筋をチャッキングし、試験体が破壊するまで連続的に荷重を加えた。
試験日	2021年 8月 6日
試験場所	浦和試験室
試験責任者	藤巻敏之

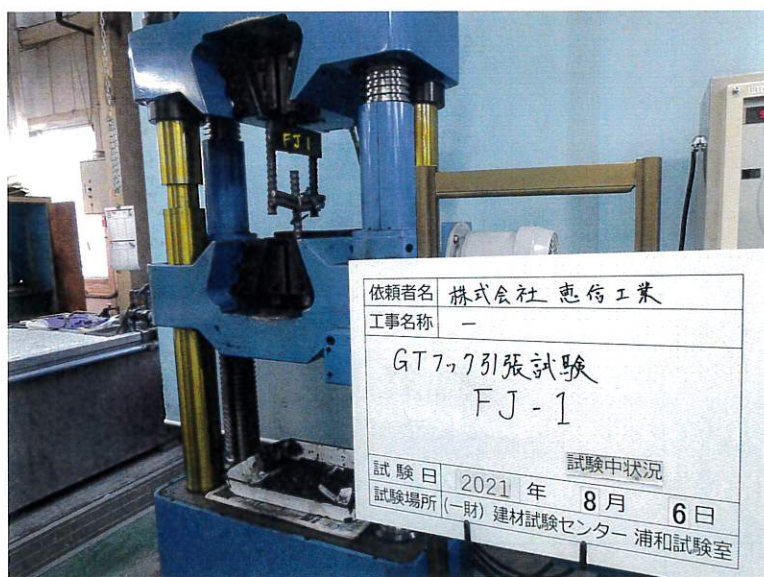
写真-2  
試験中の状況

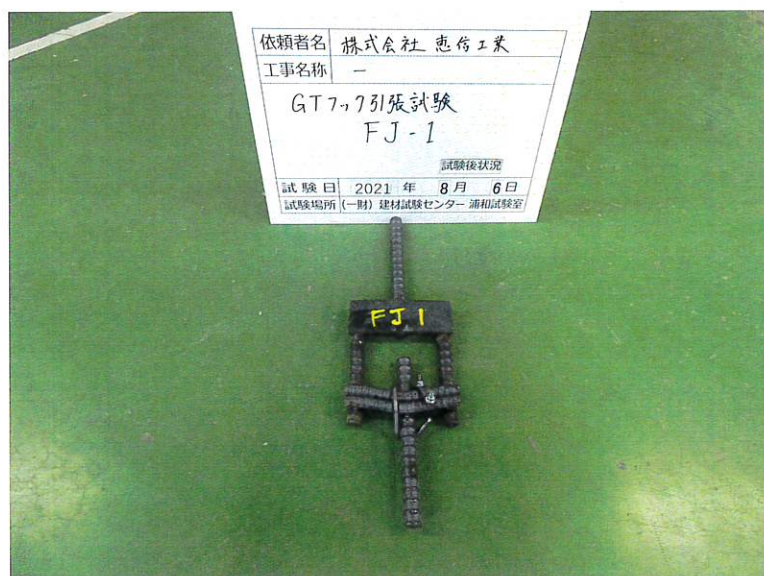
記号・番号	最大荷重 kN	破壊状況
FJ-1	90.4	GTフックの破断
備考	・試験前、試験中及び試験後の状況を写真-1～写真-3に示す。

写真-3  
試験後の状況

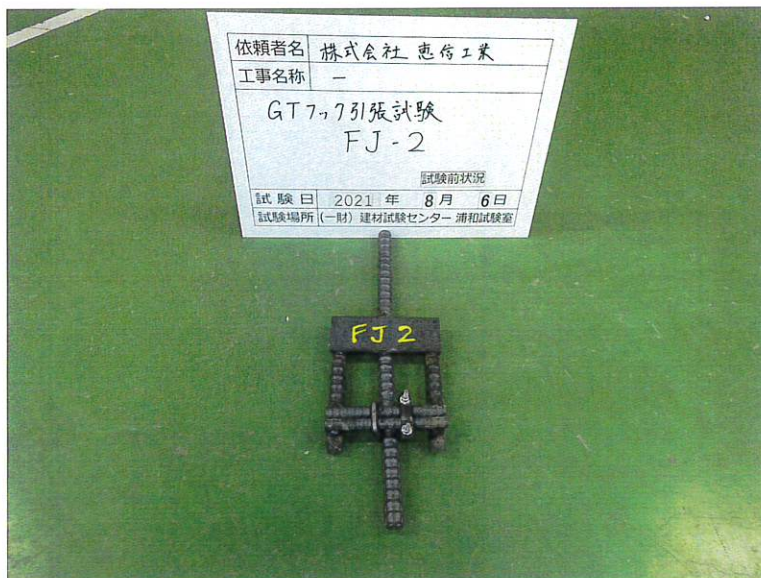
写真-1  
試験前の状況

試験方法	試験は、1000kN万能試験機（使用レンジ：200kN）を使用して行った。 写真に示すよう、試験体を固定した鉄筋をチャッキングし、試験体が破壊するまで連続的に荷重を加えた。
試験日	2021年 8月 6日
試験場所	浦和試験室
試験責任者	藤巻敏之

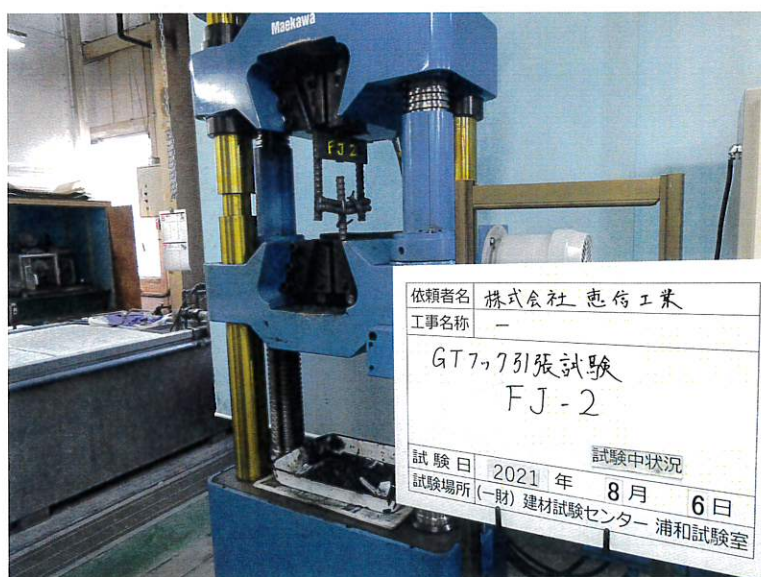
写真-2  
試験中の状況

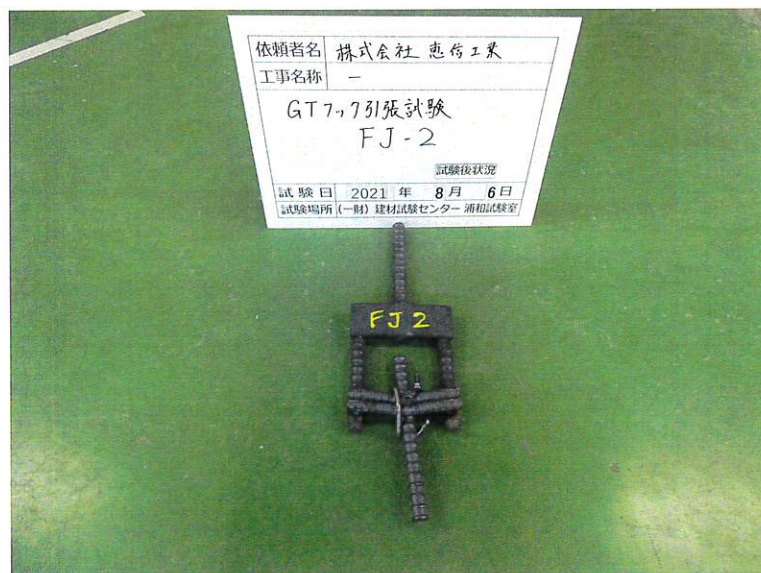
記号・番号	最大荷重 kN	破壊状況
FJ-2	85.5	GTフックの破断
備考	・試験前、試験中及び試験後の状況を写真-1～写真-3に示す。

写真-3  
試験後の状況

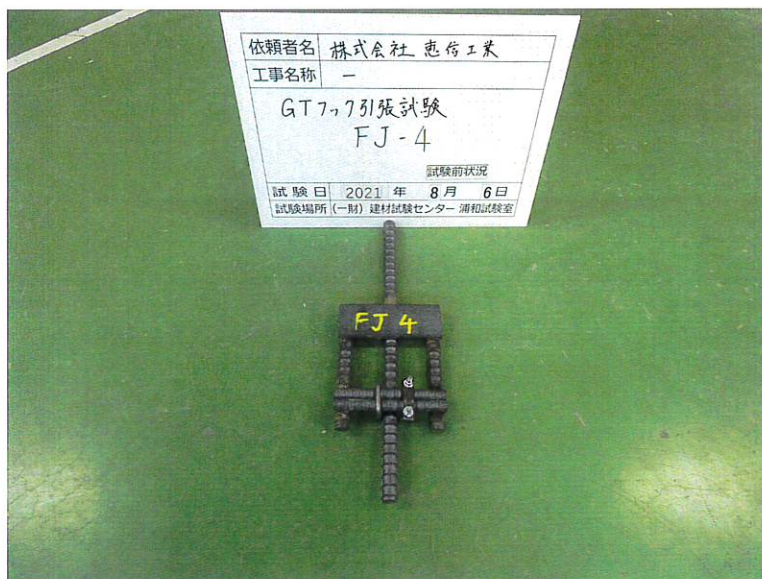
写真-1  
試験前の状況

試験方法	試験は、1000kN万能試験機 (使用レンジ: 200kN) を使用して行った。 写真に示すよう、試験体を固定した鉄筋をチャッキングし、試験体が破壊するまで連続的に荷重を加えた。
試験日	2021年 8月 6日
試験場所	浦和試験室
試験責任者	藤巻敏之

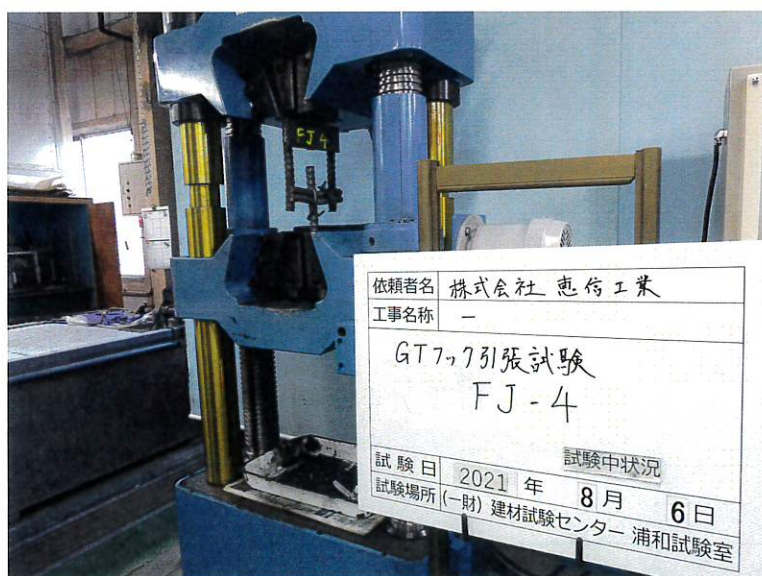
写真-2  
試験中の状況

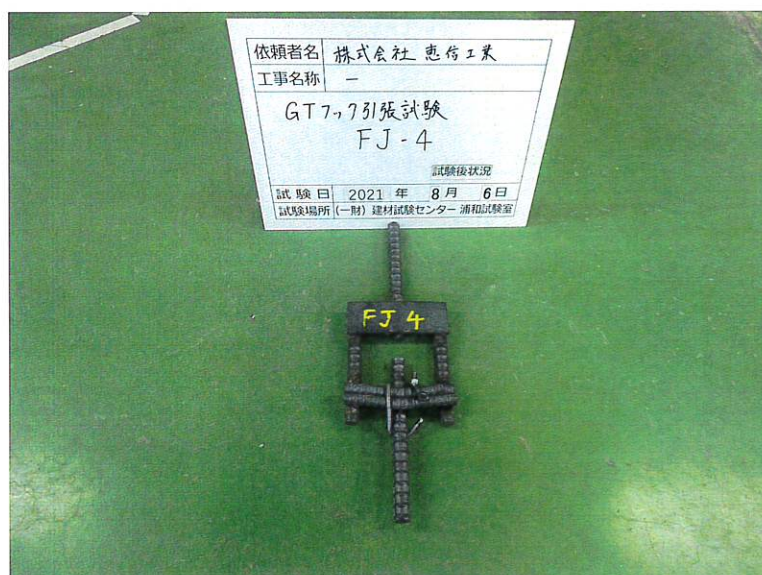
記号・番号	最大荷重 kN	破壊状況
FJ-4	89.9	GTフックの破断
備考	・試験前、試験中及び試験後の状況を写真-1~写真-3に示す。

写真-3  
試験後の状況

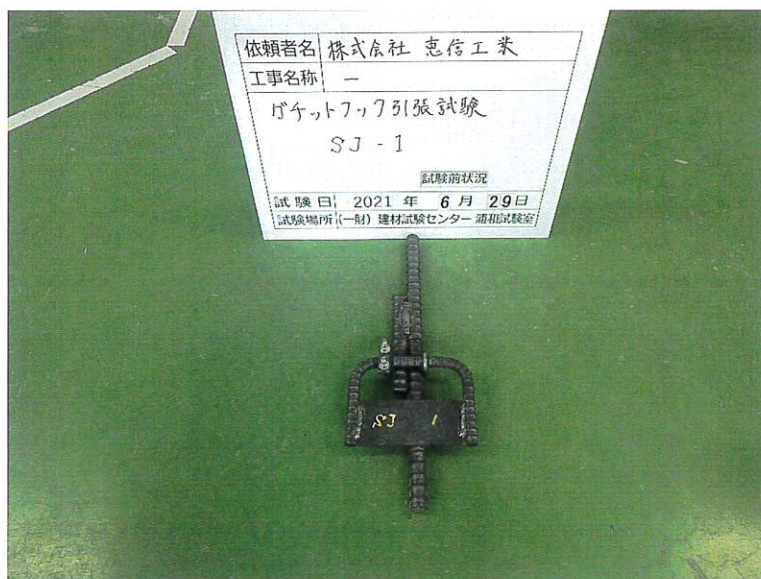
写真-1  
試験前の状況

試験方法	試験は、1000kN万能試験機 (使用レンジ: 100kN) を使用して行った。 写真に示すよう、試験体を固定した鉄筋をチャッキングし、試験体が破壊するまで連続的に荷重を加えた。
試験日	2021年 6月29日
試験場所	浦和試験室
試験責任者	藤巻敏之

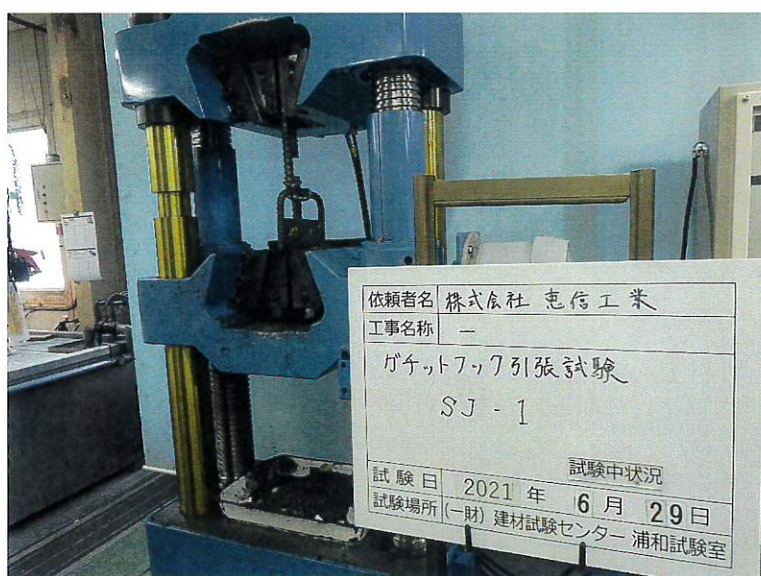
写真-2  
試験中の状況

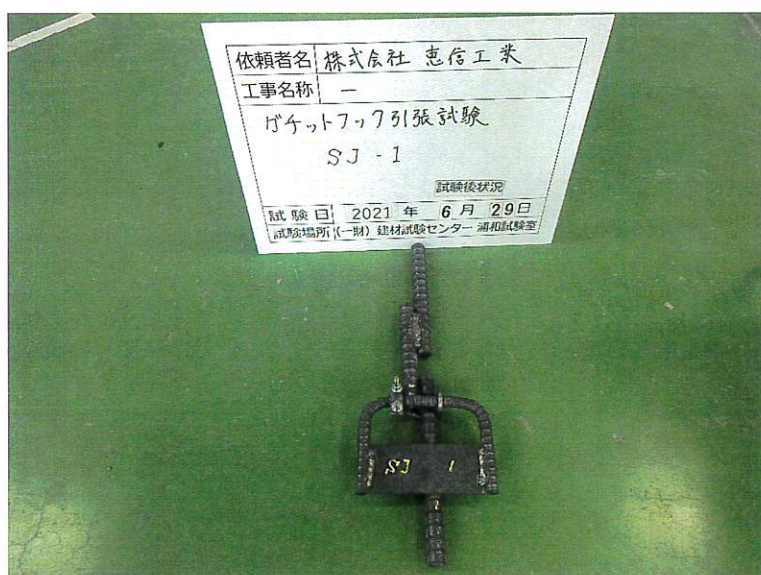
記号・番号	最大荷重 kN	破壊状況
SJ-1	46.1	GTフックから鉄筋の抜け
備考	・試験前、試験中及び試験後の状況を写真-1～写真-3に示す。

写真-3  
試験後の状況

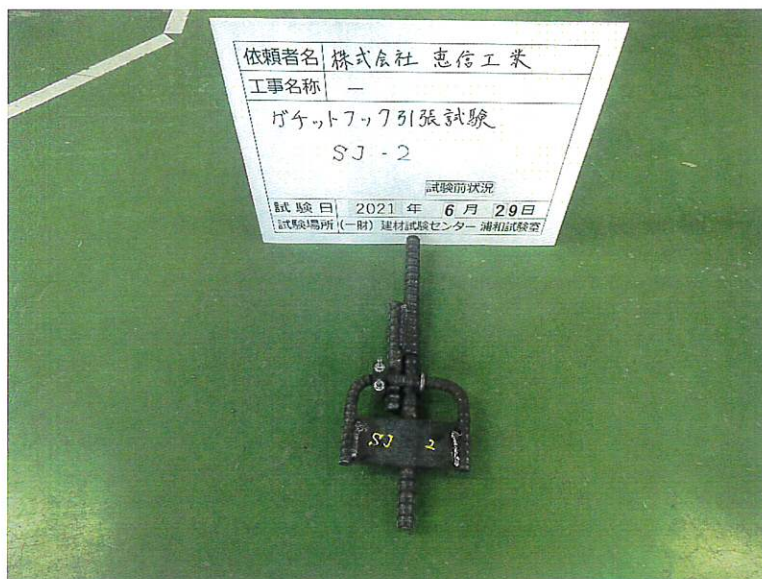
写真-1  
試験前の状況

試験方法	試験は、1000kN万能試験機（使用レンジ：100kN）を使用して行った。 写真に示すよう、試験体を固定した鉄筋をチャッキングし、試験体が破壊するまで連続的に荷重を加えた。
試験日	2021年 6月29日
試験場所	浦和試験室
試験責任者	藤巻敏之

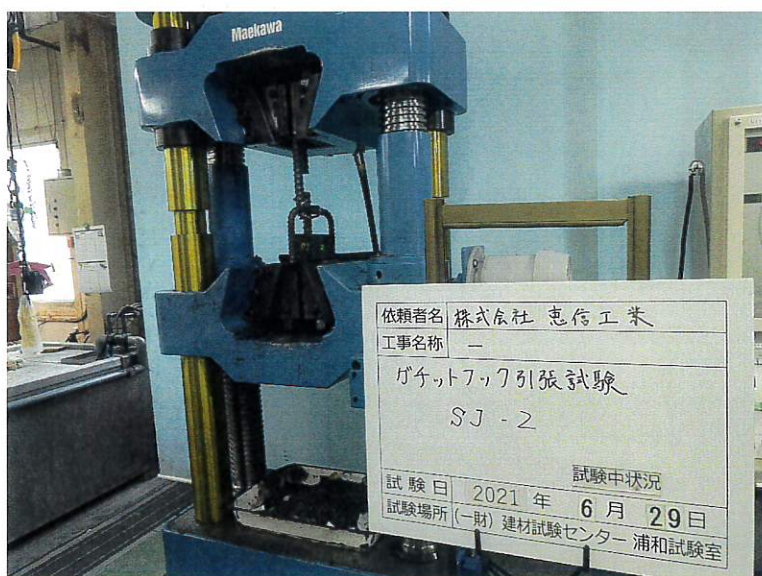
写真-2  
試験中の状況

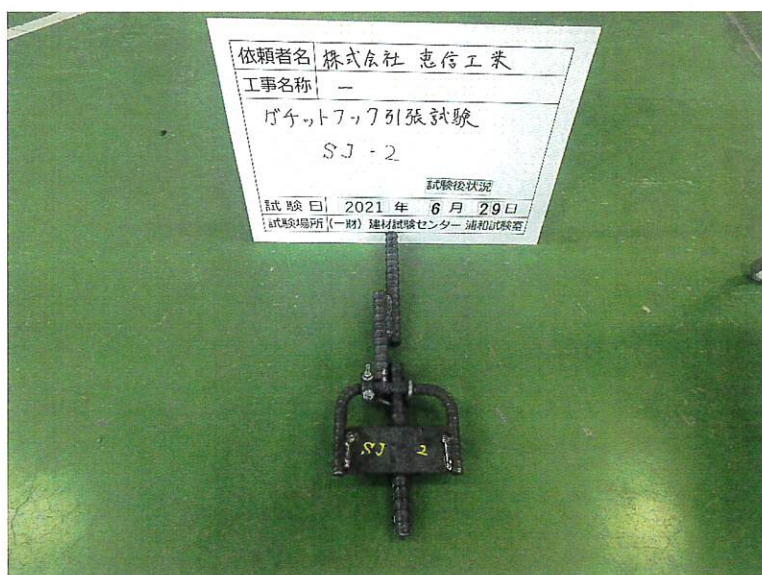
記号・番号	最大荷重 kN	破壊状況
SJ-2	48.6	GTフックから鉄筋の抜け
備考	・試験前、試験中及び試験後の状況を写真-1～写真-3に示す。

写真-3  
試験後の状況

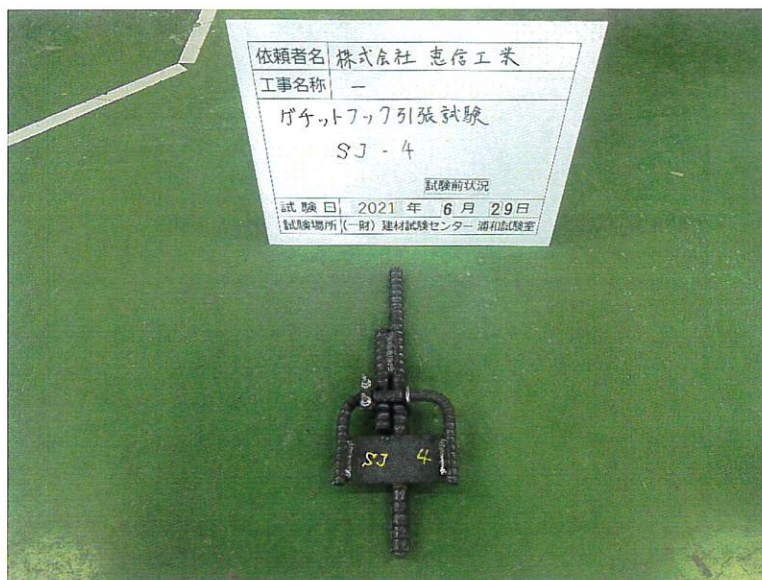
写真-1  
試験前の状況

試験方法	試験は、1000kN万能試験機（使用レンジ：100kN）を使用して行った。 写真に示すよう、試験体を固定した鉄筋をチャッキングし、試験体が破壊するまで連続的に荷重を加えた。
試験日	2021年 6月29日
試験場所	浦和試験室
試験責任者	藤巻敏之

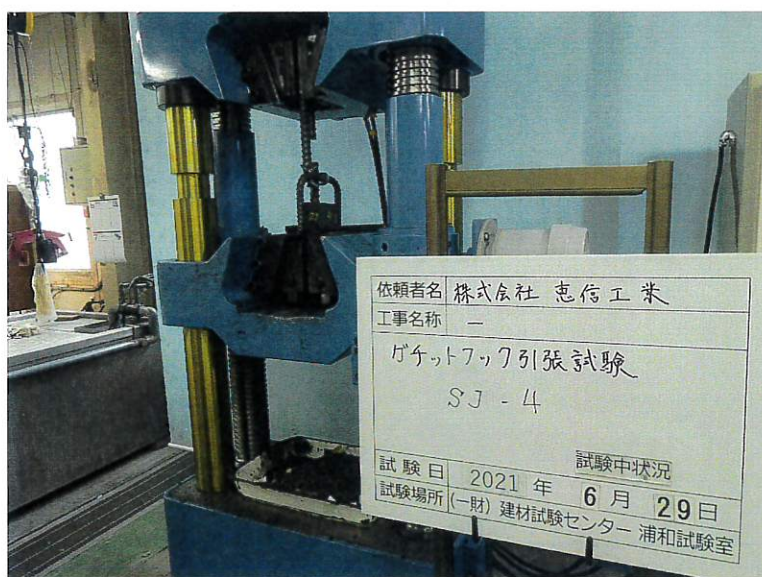
写真-2  
試験中の状況

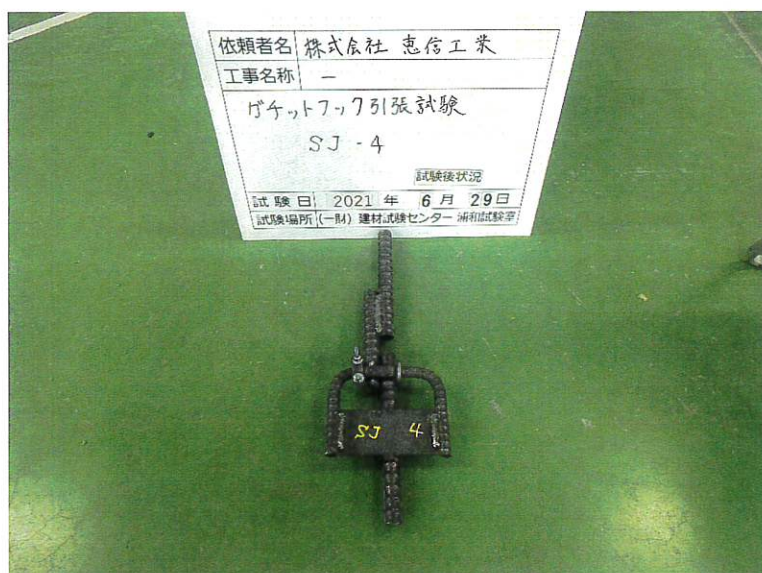
記号・番号	最大荷重 kN	破壊状況
SJ-4	58.7	GTフックから鉄筋の抜け
備考	・試験前、試験中及び試験後の状況を写真-1～写真-3に示す。

写真-3  
試験後の状況

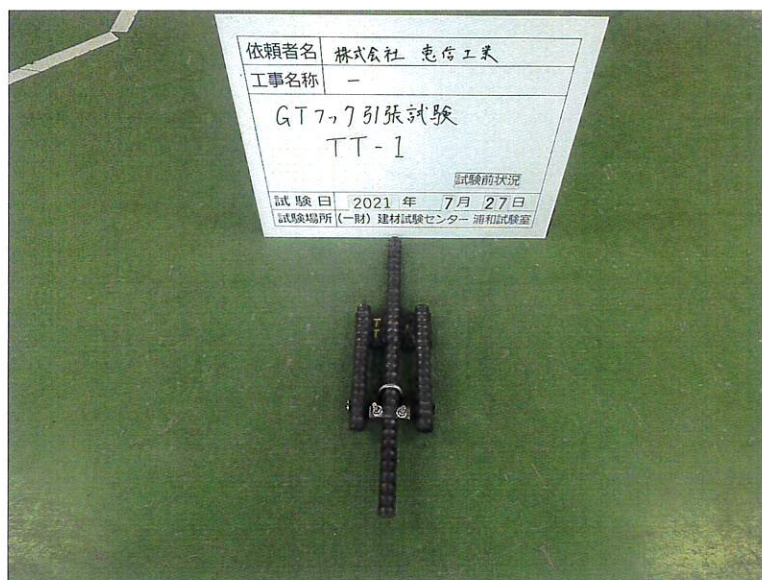
写真-1  
試験前の状況

試験方法	試験は、1000kN万能試験機(使用レンジ:100kN)を使用して行った。 写真に示すよう、試験体を固定した鉄筋をチャッキングし、試験体が破壊するまで連続的に荷重を加えた。
試験日	2021年 7月27日
試験場所	浦和試験室
試験責任者	藤巻敏之

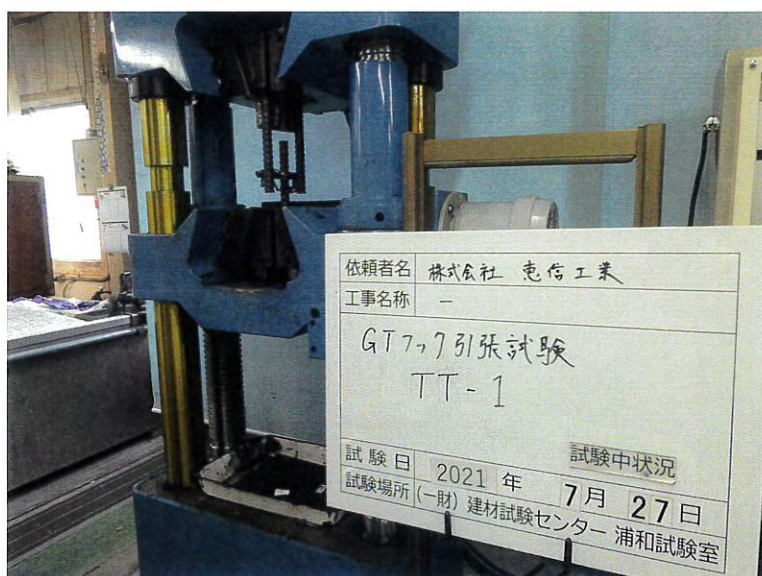
写真-2  
試験中の状況

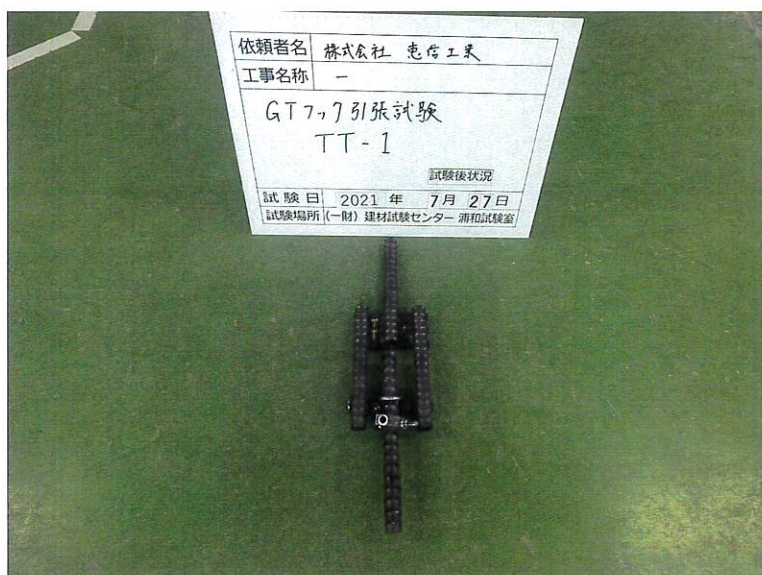
記号・番号	最大荷重 kN	破壊状況
TT-1	59.5	GTフックの破断
備考	・試験前、試験中及び試験後の状況を写真-1~写真-3に示す。

写真-3  
試験後の状況

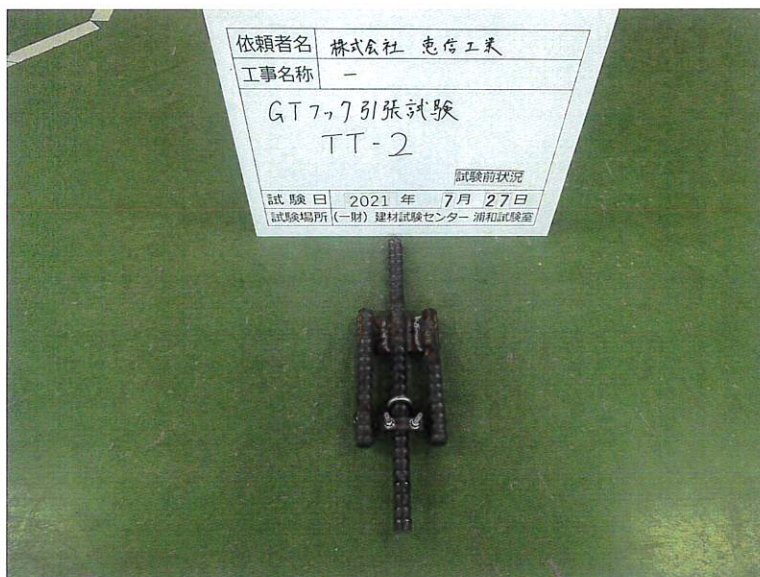
写真-1  
試験前の状況

試験方法	試験は、1000kN万能試験機 (使用レンジ: 100kN) を使用して行った。 写真に示すよう、試験体を固定した鉄筋をチャッキングし、試験体が破壊するまで連続的に荷重を加えた。
試験日	2021年 7月27日
試験場所	浦和試験室
試験責任者	藤巻敏之

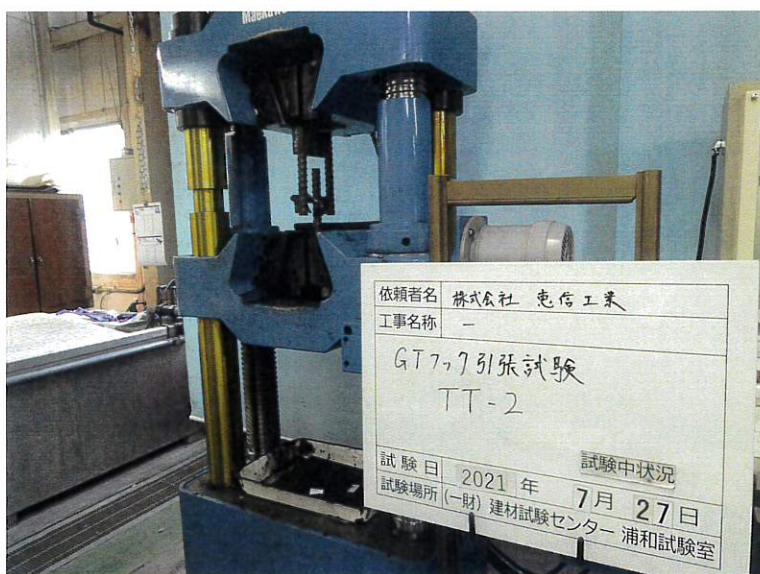
写真-2  
試験中の状況
