## 無溶接金物の引張試験報告書

一般財団法人 建材試験センター

試験体	無溶接金物
商品名	GTフック Aタイプ

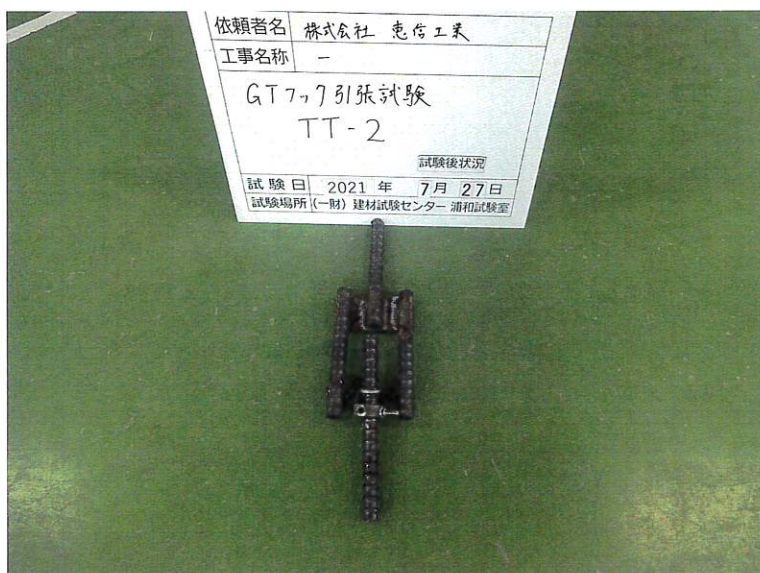
記号・番号	最大荷重 kN	破壊状況
TT-2	55.7	GTフックの破断
備考	・試験前、試験中及び試験後の状況を写真-1~写真-3に示す。

写真-3  
試験後の状況

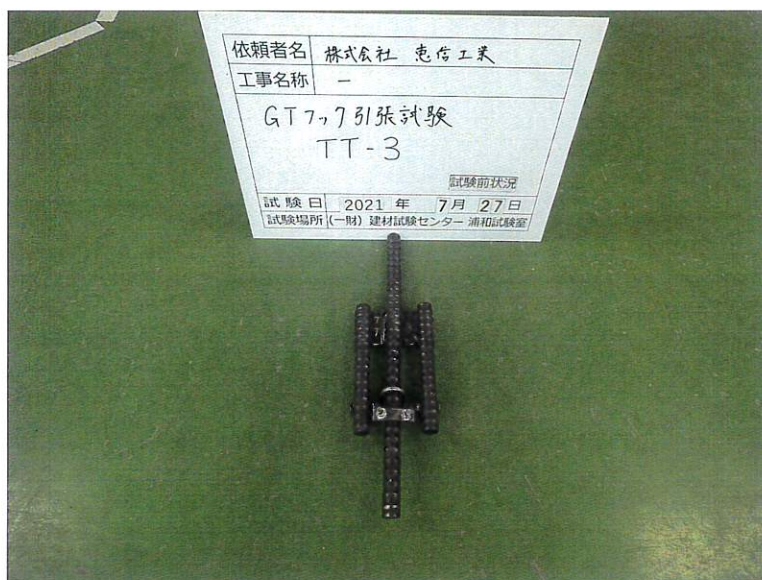
写真-1  
試験前の状況

試験方法	試験は、1000kN万能試験機 (使用レンジ: 100kN) を使用して行った。 写真に示すよう、試験体を固定した鉄筋をチャッキングし、試験体が破壊するまで連続的に荷重を加えた。
試験日	2021年 7月27日
試験場所	浦和試験室
試験責任者	藤巻敏之

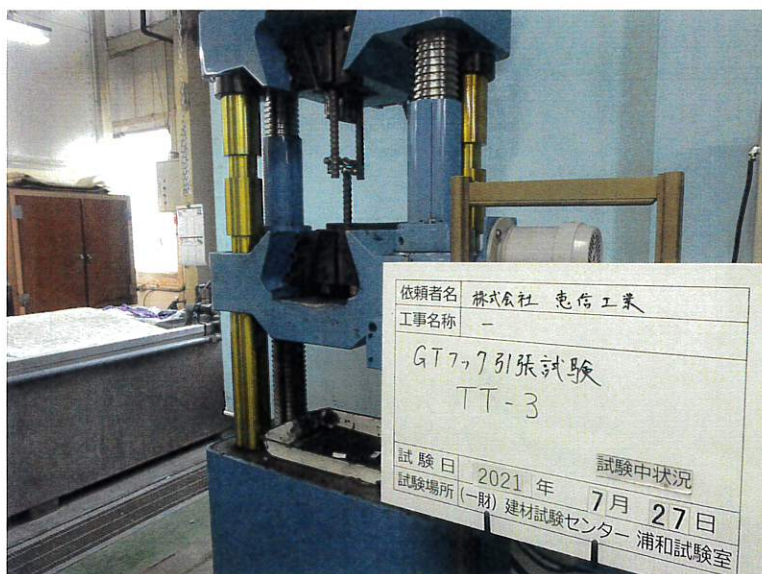
写真-2  
試験中の状況

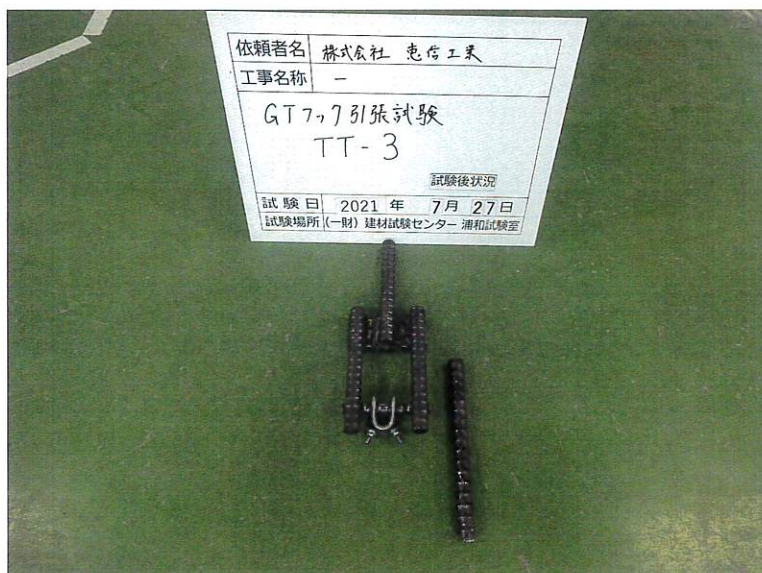
記号・番号	最大荷重 kN	破壊状況
TT-3	42.3	GTフックから鉄筋の抜け
備考	・試験前、試験中及び試験後の状況を写真-1～写真-3に示す。

写真-3  
試験後の状況
